旧余部鉄橋の鋼製橋脚

余部鉄橋の概要

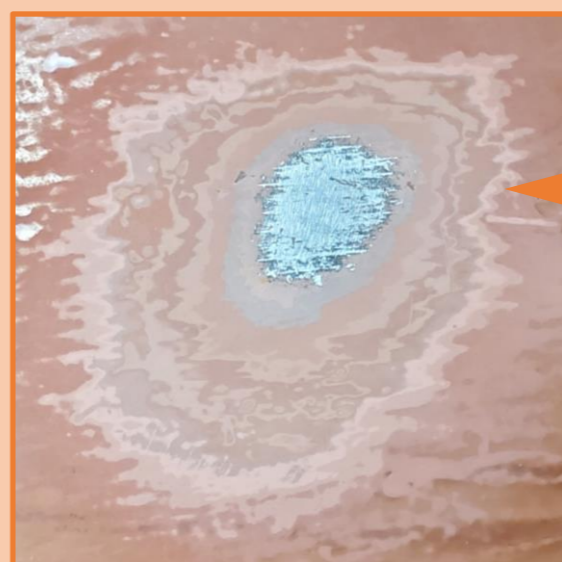
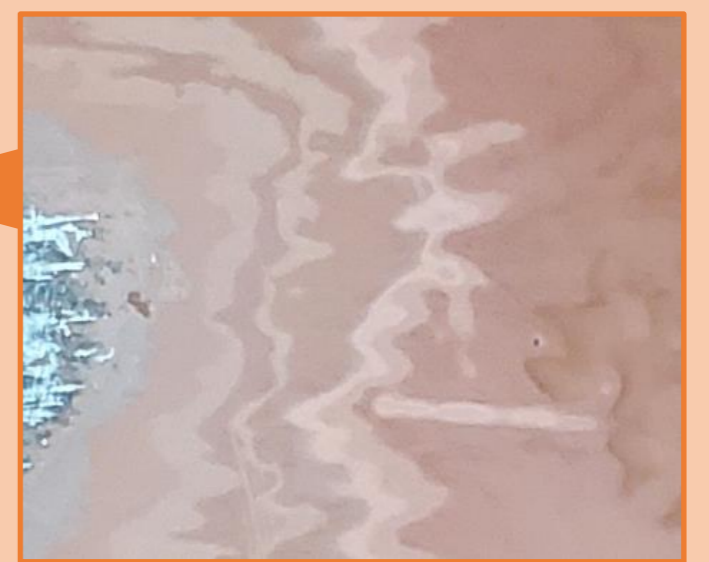
旧塗膜の除去前に塗膜層の状況を調査し、最大12層の塗重ねを確認した。

塗膜除去前に刷り取りにより確認した塗膜層の様子

展示物は、旧余部鉄橋の橋脚の一部であるが、塗膜に低濃度PCBが含有していたため、PCB特別措置法に従い旧塗膜はすべて除去し再塗装した。

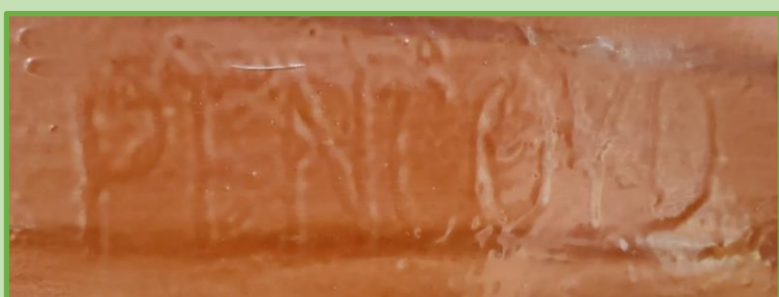
ペンコイド社は世界恐慌で経営に打撃を受け、第二次世界大戦後に閉鎖している。鋼材に刻まれたペンコイド社の刻印も、今となっては貴重なものとなった。

塗膜除去前の刻印

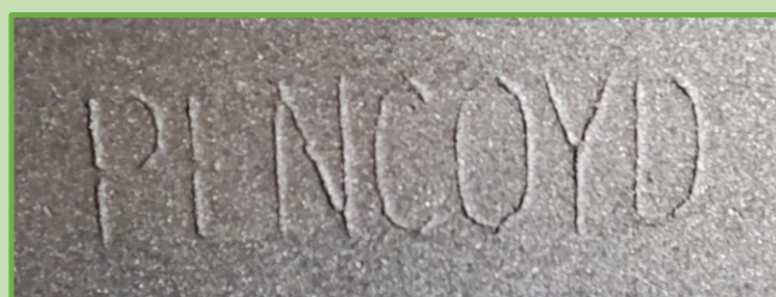
塗膜除去後の刻印

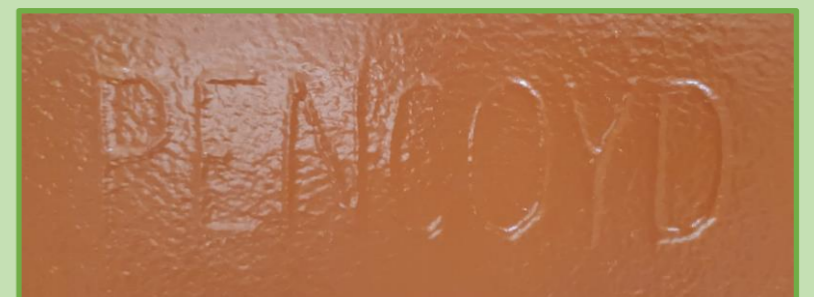
塗装完了後の刻印

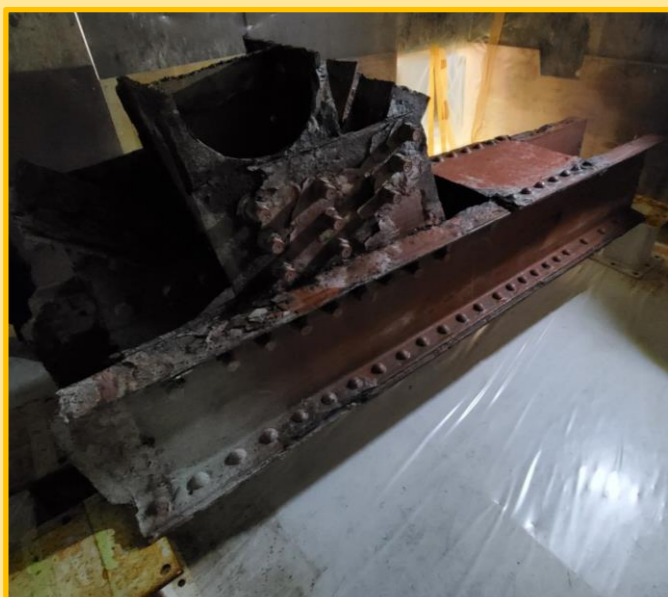
塗膜除去前の様子

PCB塗膜除去作業は、実際の橋梁で行われている工法と同様に、PCB廃棄物の発生を最小限に抑えるため、循環式ブラスト工法（建設技術審査証明：建審証第2201号、NETIS KT-230028-A）を採用し、ヤマダインフラテクノス株式会社工場内の密閉空間にて、同社の施工により実施した。

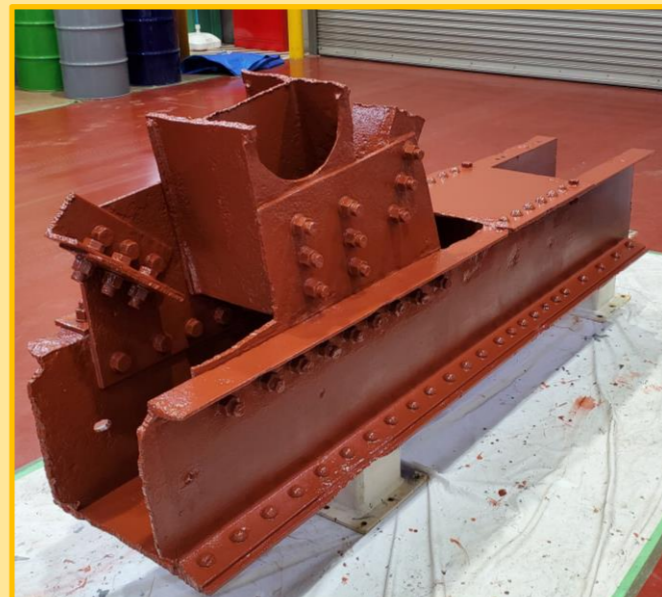
塗装完了後の様子

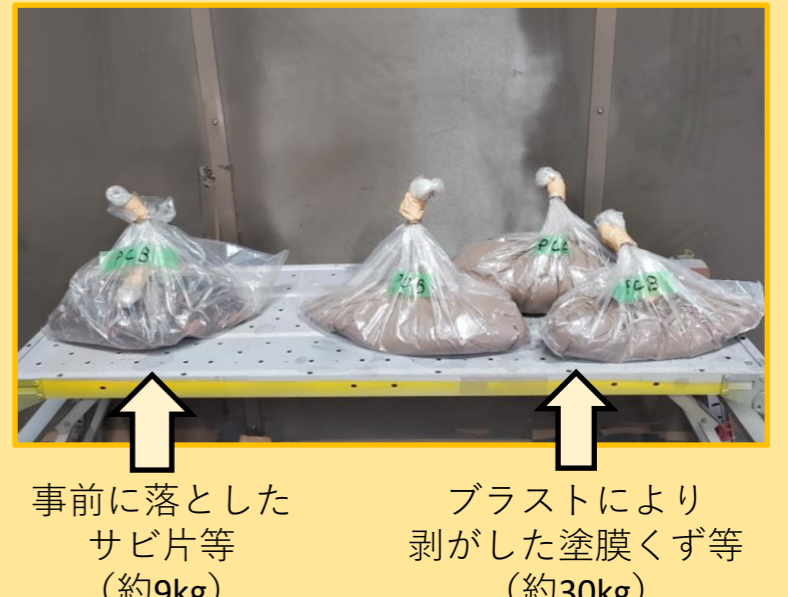
事前に落としたサビ片等（約9kg）

ブラストにより剥がした塗膜くず等（約30kg）

剥がした塗膜くず

作業は、事前に積層状に進行したサビ片を叩いて落とし、その後ブラスト処理を行っている。厚く塗り重ねられた塗膜やサビの進行の深さに起因し、想定以上の塗膜くずが発生した。

塗膜くずは、環境大臣の認定を受けた無害化処理認定業者に依頼し、適正に処分した。
